Testergebnisse

**Tragfähigkeit von Saugern
Euro-Tech
(ähnlich 388 und 540 von Pannkoke)**

**eine Untersuchung durch die Fachhochschule Kiel
(durchgeführt im zweiten Halbjahr 2001)**

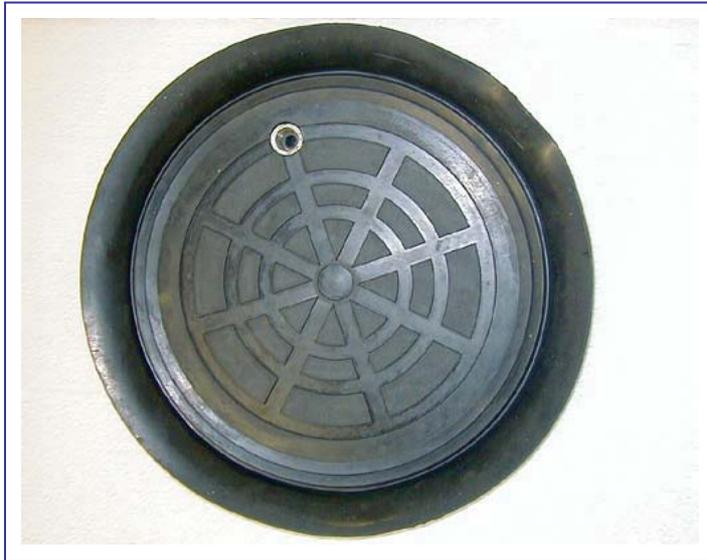
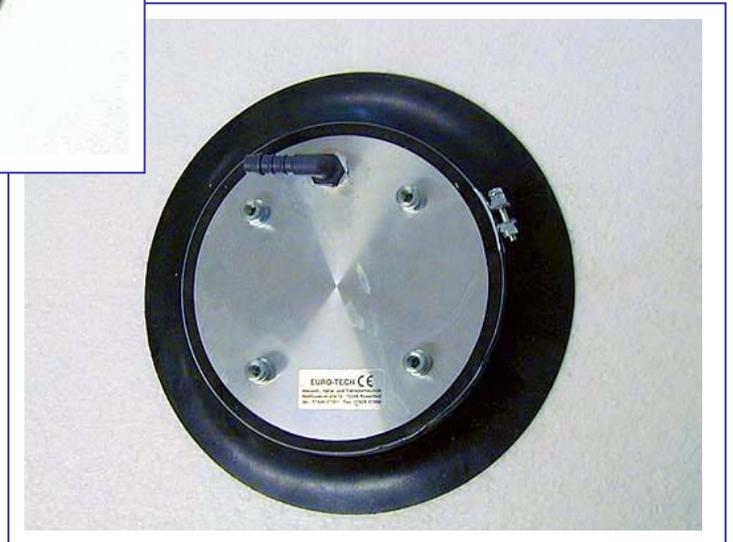
Bild 3: Sauger Euro-Tech 388 versagt nach dynamischer Belastung, das metallische Spannband wird durch das Vakuum unter den Sauger gerissen.

Bei einer Kraft von 4128 N verharrt das Saugergummi auf der Glasplatte und der Metallring, der das Gummi auf der Saugergrundplatte hält, verformt sich. Anschließend löst sich das Saugergummi von der Grundplatte, der Sauger zerfällt und das Gummi reißt von der Glasplatte ab. In Bild 3 ist die Schadenssituation dokumentiert.

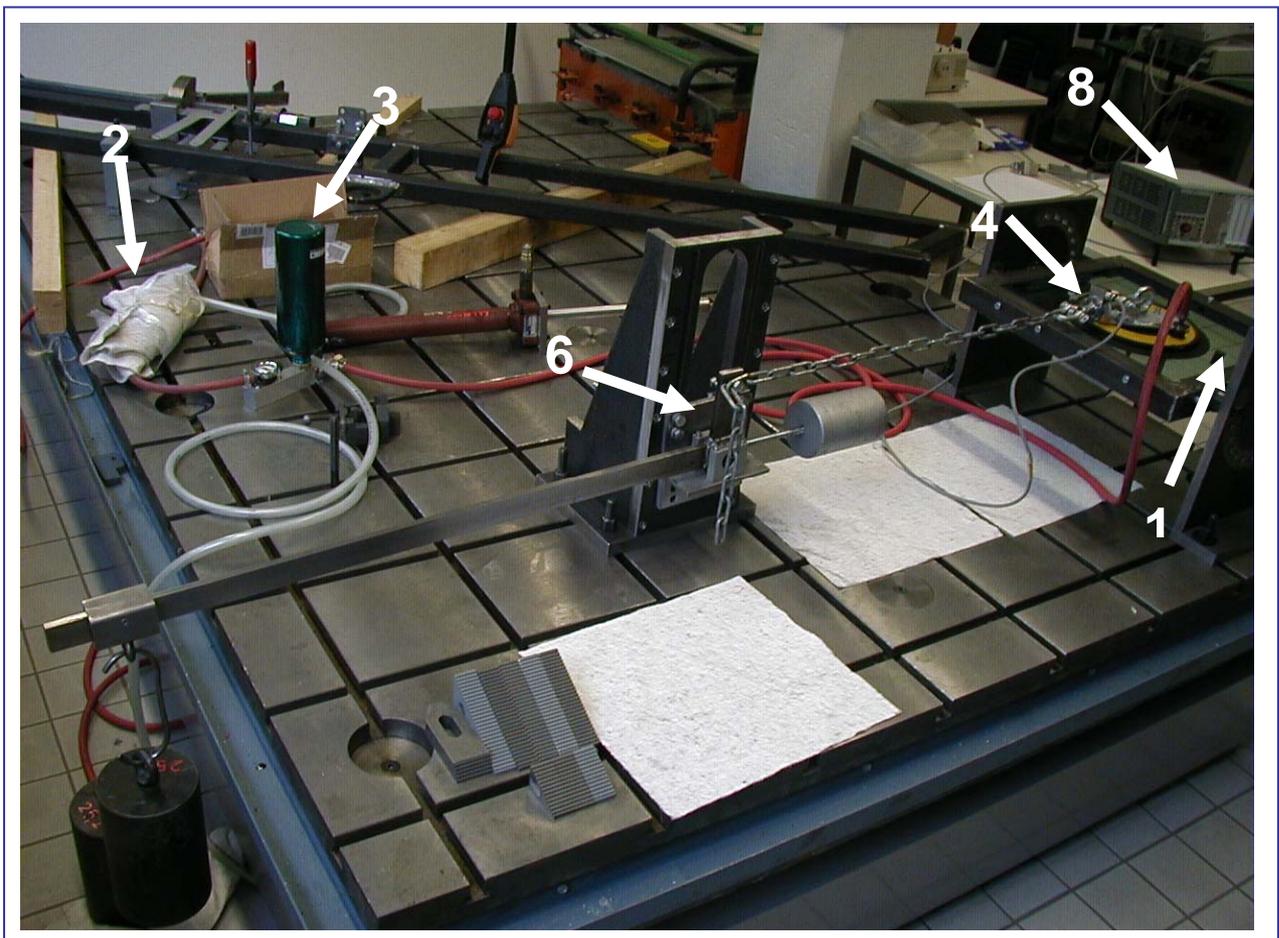
Die Sauger werden gemäß Bild 1 auf eine gereinigte Glasplatte(1) gelegt und an 0,6 bar Unterdruck angeschlossen, als Unterdruckversorgung dienen eine Venturidüse mit Geräuschkärmungsmantel (2) sowie Vakuumspeicher (3).

Auf den Sauger wird über die Kraftmessdose (4) (Typ: HBM U2B 10 kN) durch den gewichtsbelasteten Hebel (6), eine statische Kraft ausgeübt, die an der Messbrücke (8) (Typ: HBM MGC55-AB1) aufgenommen wird.

Bild 1: Versuchsaufbau zum Test von Vakuum-Saugern bei quasistatischer Belastung.

Die Sauger werden parallel zur Glasplatte gezogen, entsprechend dem vertikalen Heben von Glasscheiben.

In einem ersten Versuchsdurchgang werden die Sauger mit einer konstanten Kraft quasistatisch belastet, dabei werden Zugkraft und Gleitbewegung gemessen. Die Kraft wird in Stufen dann gesteigert, wenn innerhalb von 5 Minuten keine Gleitbewegung zu verzeichnen ist. Die Sauger werden nach jeder Lasterhöhung aufgenommen und erneut auf die Glasplatte gesetzt und mit Vakuum beaufschlagt.

In einem zweiten Versuchsabschnitt werden die Sauger dynamisch bis zum Abreißen belastet und die maximale Kraft wird an der Messbrücke mittels der „Peak-Hold-Anzeige“ registriert.

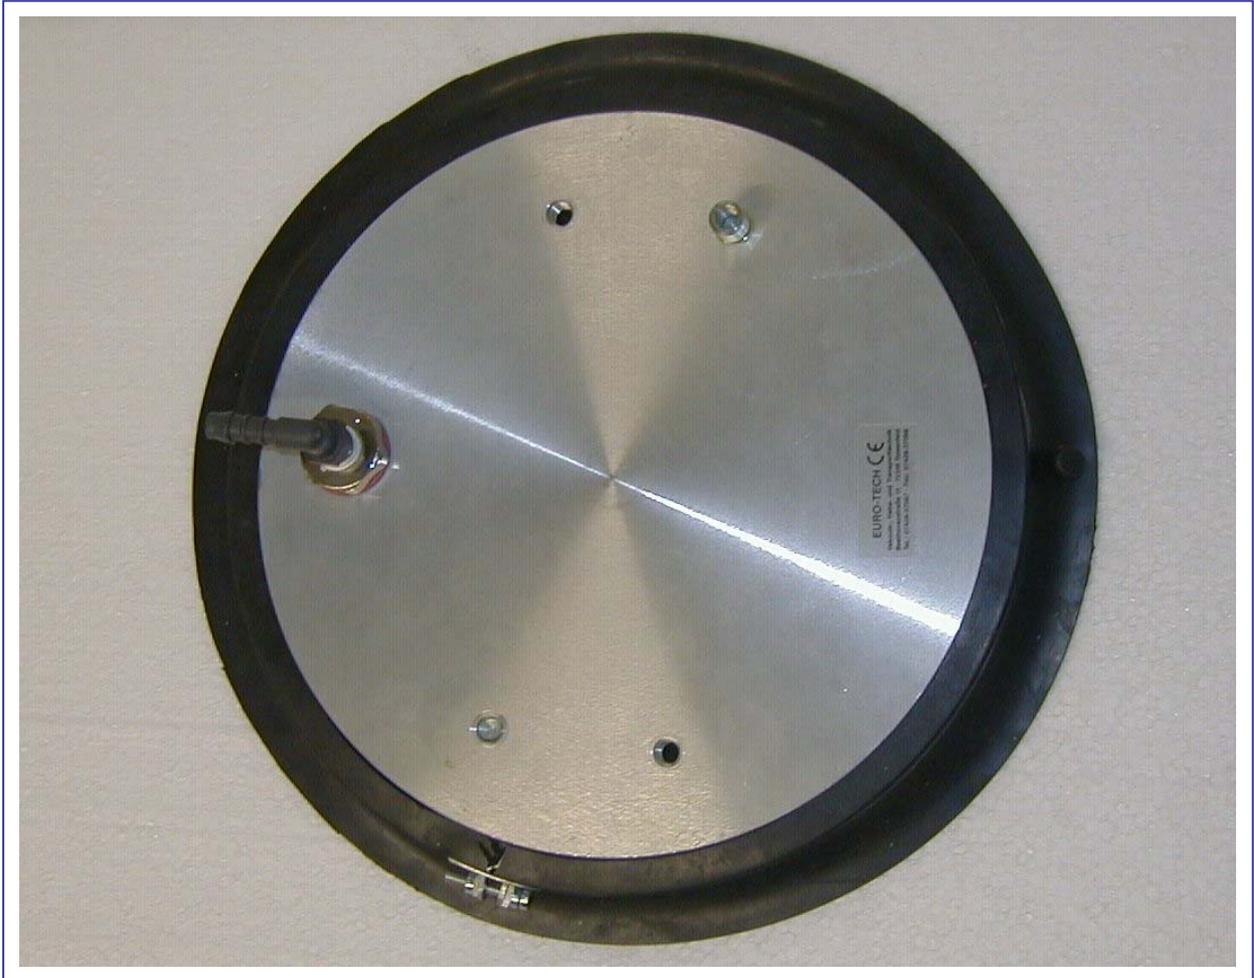
Bild 2: Sauger Euro-Tech 388

Die maximale statische Kraft beträgt 1800N.

Bei weiterer Steigerung der Zugkraft löste sich der Saugergummi von der Aluminiumgrundplatte (Versagensbild ähnlich Bild 3).

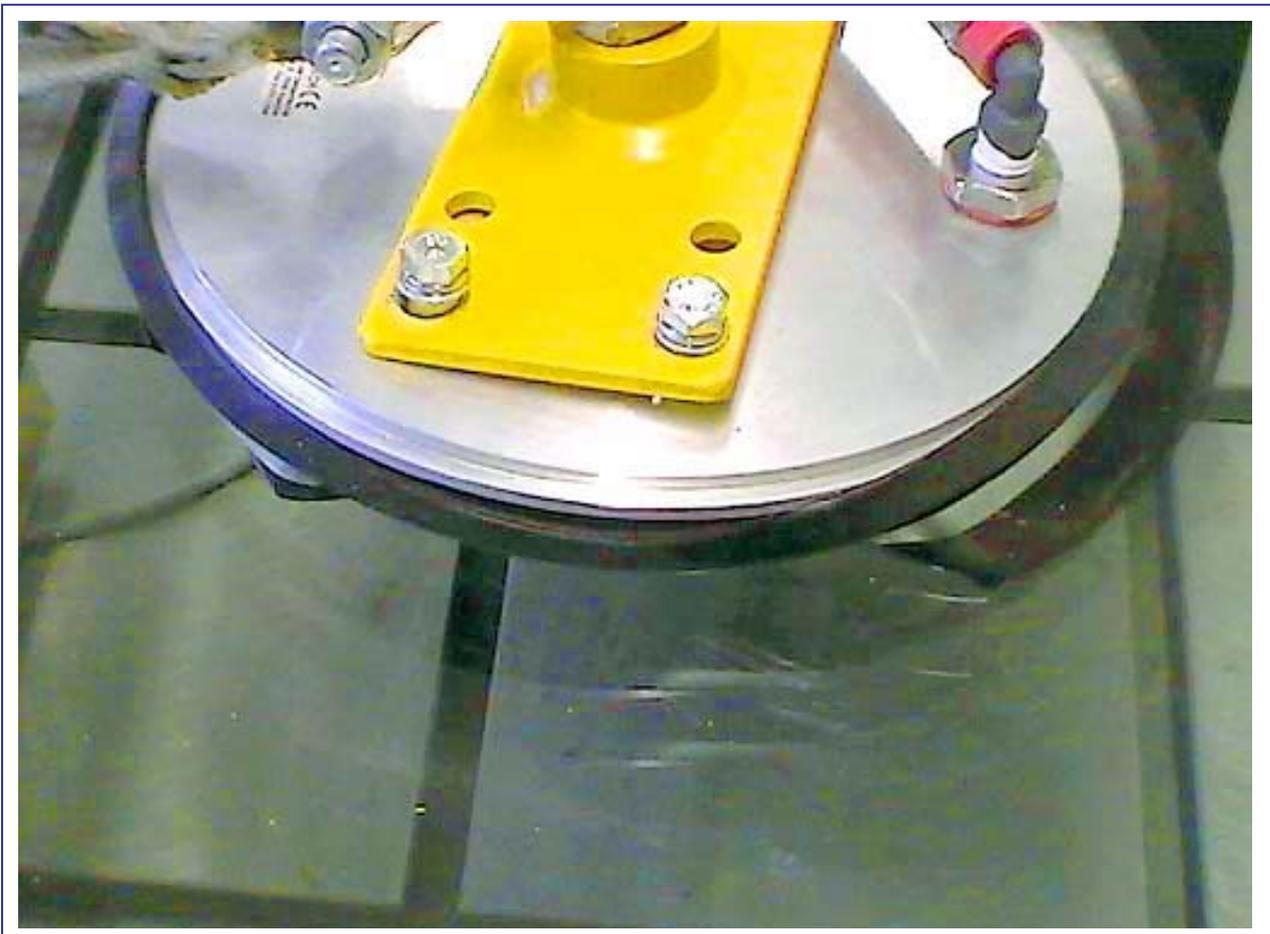
Hieraus ist zu schließen, dass dieser Sauger wegen der mechanisch wenig überlastbaren Gummi-Metall-Verbindung bei Kraftspitzen ein hohes Versagenspotential besitzt. Solche Kraftspitzen können durch Schwingungen der Last oder durch Anhebevorgänge, insbesondere bei hydraulischen Kränen, entstehen.

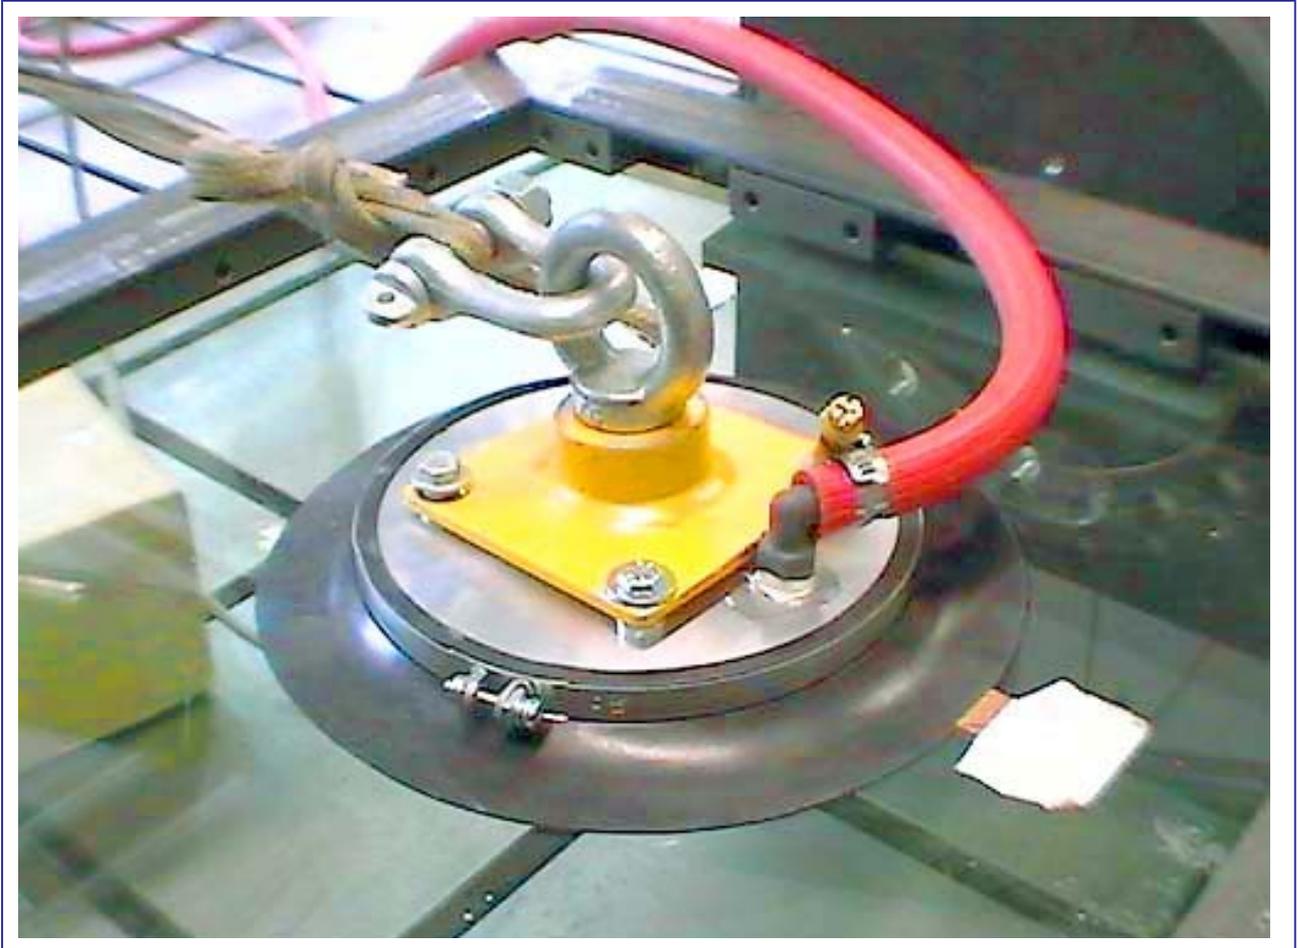
Bild 4: Sauger Euro-Tech 540/82, rechts an der Gummilippe ist die Referenzmarke zur Ermittlung der Gleitbewegung zu erkennen.

Bei statischer Belastung kann der Sauger bis 641 N halten.

Bei dynamischer Beanspruchung werden 1403 N gehalten.
